# Verkeersveiligheids- analyse rotonde Groenezoom- Hastingsweg

Een onderzoek naar verbeter-  
mogelijkheden

Eindrapportage

Datum	7 september 2012
Kenmerk	DRT126/Jsk/0941
Eerste versie

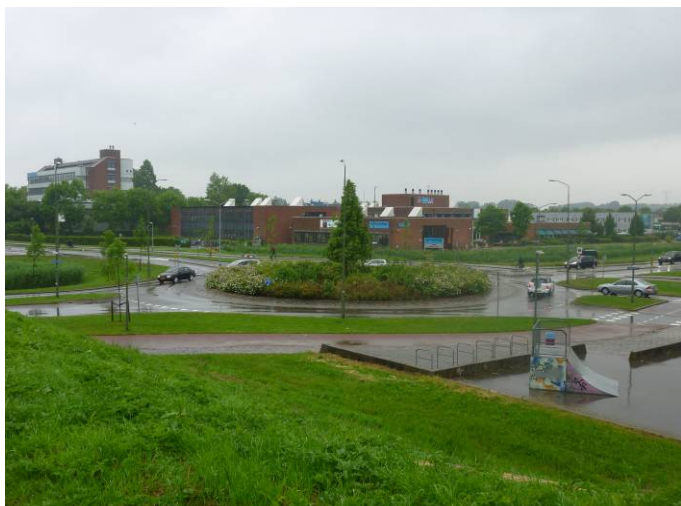
*Figuur 2.2: Overzicht rotonde*

De rotonde is een kruispunt van vier gebiedsontsluitingswegen binnen de bebouwde kom. Op alle wegen geldt een bijhorend snelheidsregime. Alle vier de takken bestaan uit een enkele toe- en afrijstrook. Deze zijn op elke tak van elkaar gescheiden door een verhoogd middeneiland (zie figuur 2.2). De rotonde zelf is een enkelstrooksrotonde met een deels, in klinkers uitgevoerde, overrijdbaar middengedeelte (zie figuur 2.3). Op de rotonde zelf wordt door middel van beplanting voorkomen dat over het middendeel van de rotonde gereden kan worden.

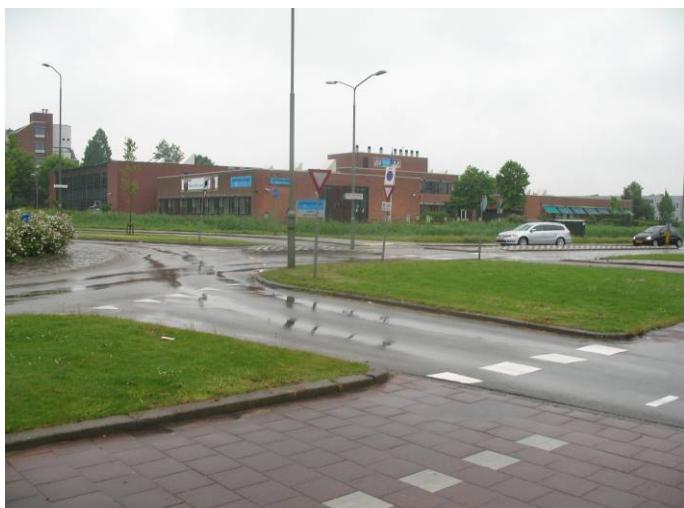
*Figuur 2.4: Oversteek langzaam verkeer (1/2)*

De op de noordelijke en oostelijke tak, respectievelijk de Chico Mendesring en het oostelijke deel van de Groenezoom, zijn fiets- en voetgangersoversteken gesitueerd. Bromfietzers horen rond deze rotonde gebruik te maken van de rijbaan voor regulier gemotoriseerd verkeer. Op de zuidelijke en de westelijke tak is geen oversteekvoorziening voor langzaam verkeer aanwezig. Overstekende fietsers zitten op de rotonde in de voorrang. Het fietspad buigt in noordzuidelijke richting met de rotonde mee. In de oksel tussen de Chico Mendesring en het oostelijke deel van de Groenezoom is een driesprong van fietspaden. Door de locatie van deze driesprong buigt het fietspad niet met de rotonde mee, maar staat deze haaks op de rotonde. In de figuren 2.4 en 2.5 zijn de oversteekplaatsen voor langzaam verkeer weergegeven.
