# Fietsveiligheid in Sliedrecht

Bevindingen en aanbevelingen

Fietsersbond Drechtsteden 2015-08 -bb

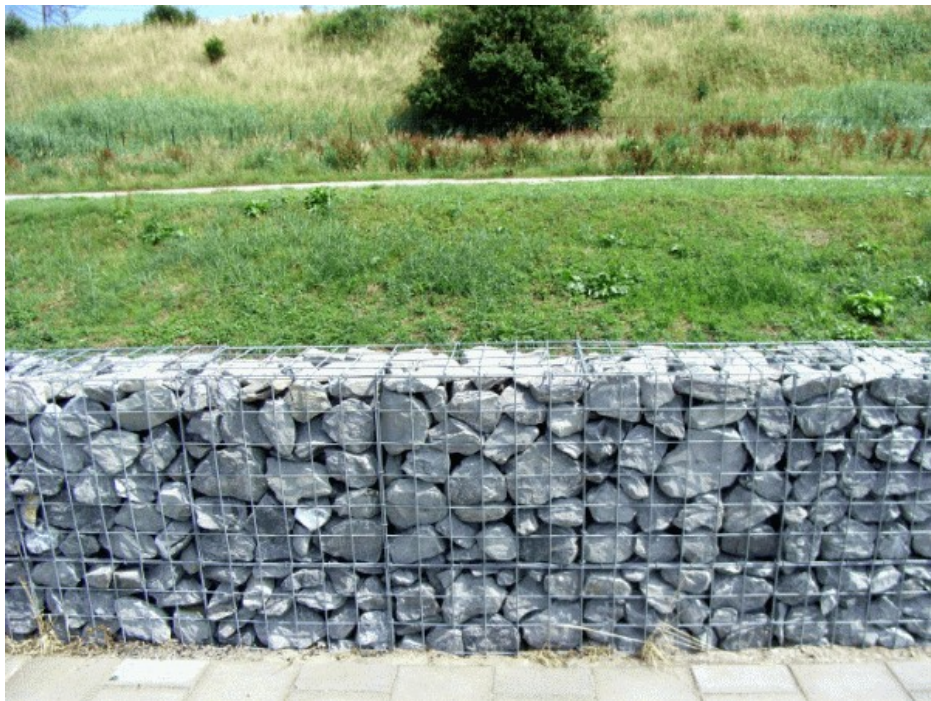
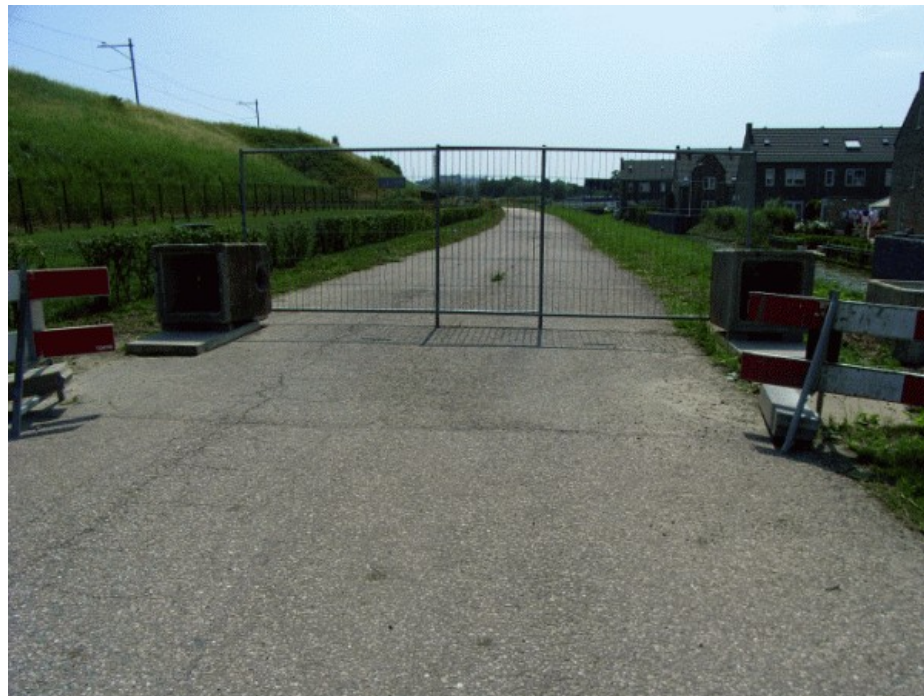
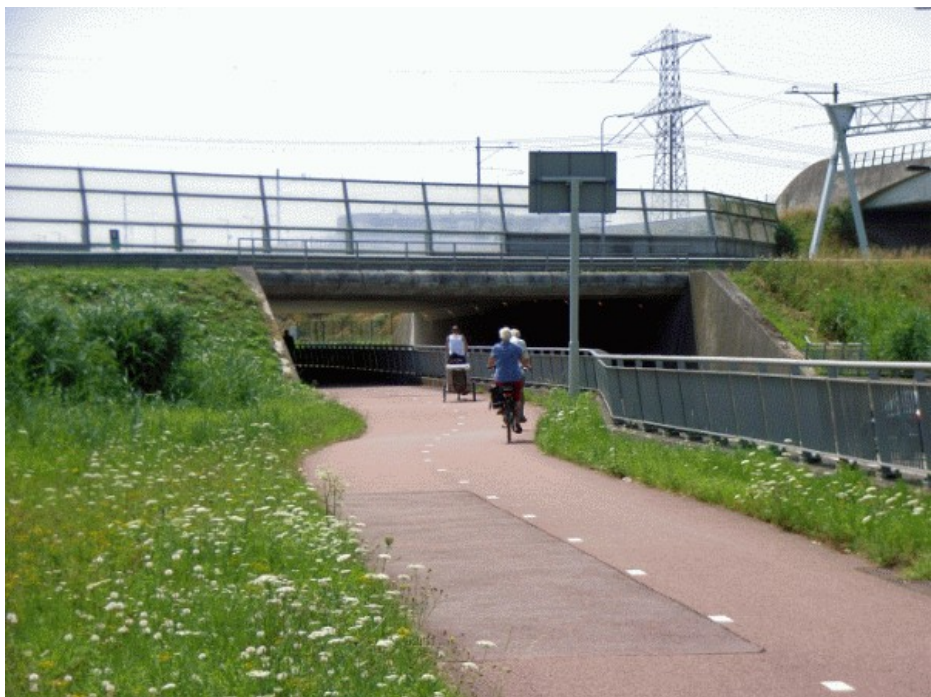
foto  
147  
148  
149  
150

Het ware wenselijk het fietspad dat op de Parallelweg pal zuid van het spoor loopt bij baanhoek aan die zijde door te trekken. Nu moet er veelvuldig worden overgestoken. Dat zou betekenen dat de oostelijkste autorijbaan door de tunnel naar de huidige fietsonderdoorgang moet worden verlegd en de westelijke rijbaan het fietspad wordt. In dat geval kan ook de afgesloten weg aan de westzijde van het spoor wederom nuttig worden gebruikt. We beseffen dat dit een lange termijn optie is. Tot die tijd de wachttijden voor fietsers op de oversteken minimaliseren.

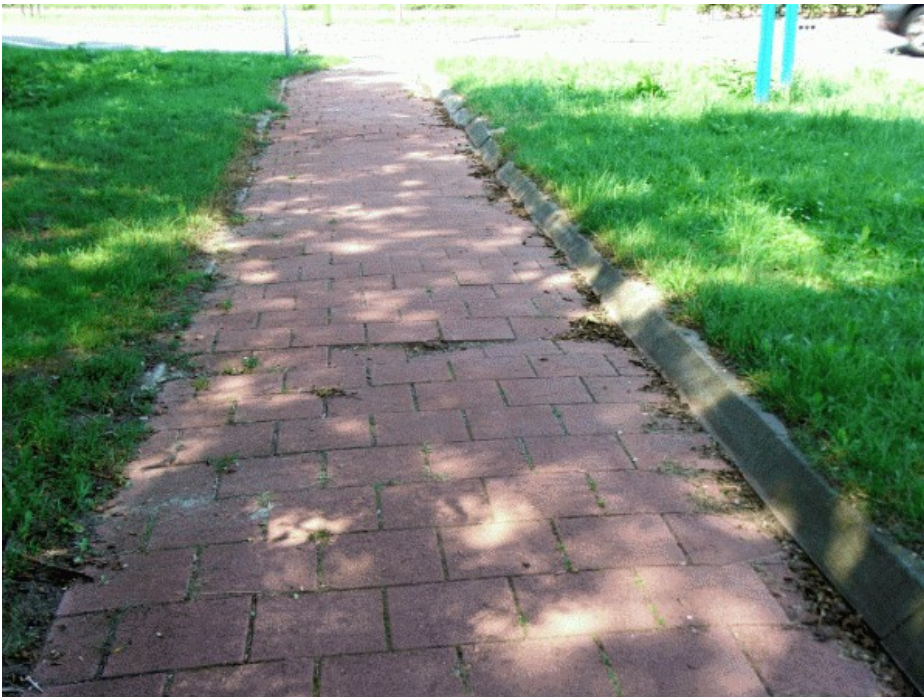
Vrijwel overal redelijk tot goed. Op toeritten en doorsteekjes wil het wel eens voor verbetering vatbaar zijn...

[foto 150: voorbeeldje]

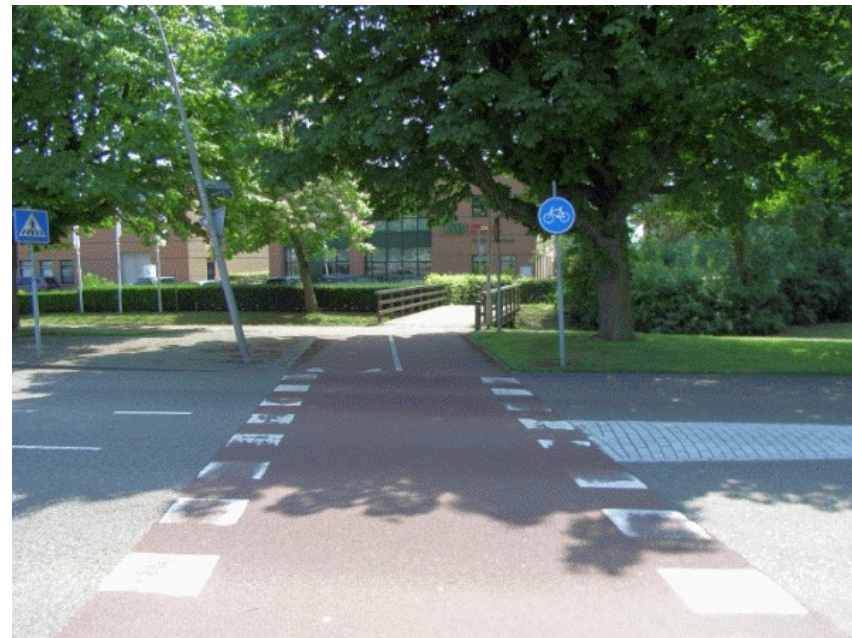
foto  
151  
152  
153  
154

[foto169: onnodige paaltjes , foto 170: waarheen ? , foto 152: op te knappen]

Aanbevolen wordt de Stationsweg voor fietsers te sluiten en een parallelverbinding te maken / op te knappen. Daarbij moet de snelle doorstroming gewaarborgd worden door bv. een fietsstraat te maken, asfalt te leggen en (vooral) de bewegwijzering sterk te verbeteren te beginnen bij het station.

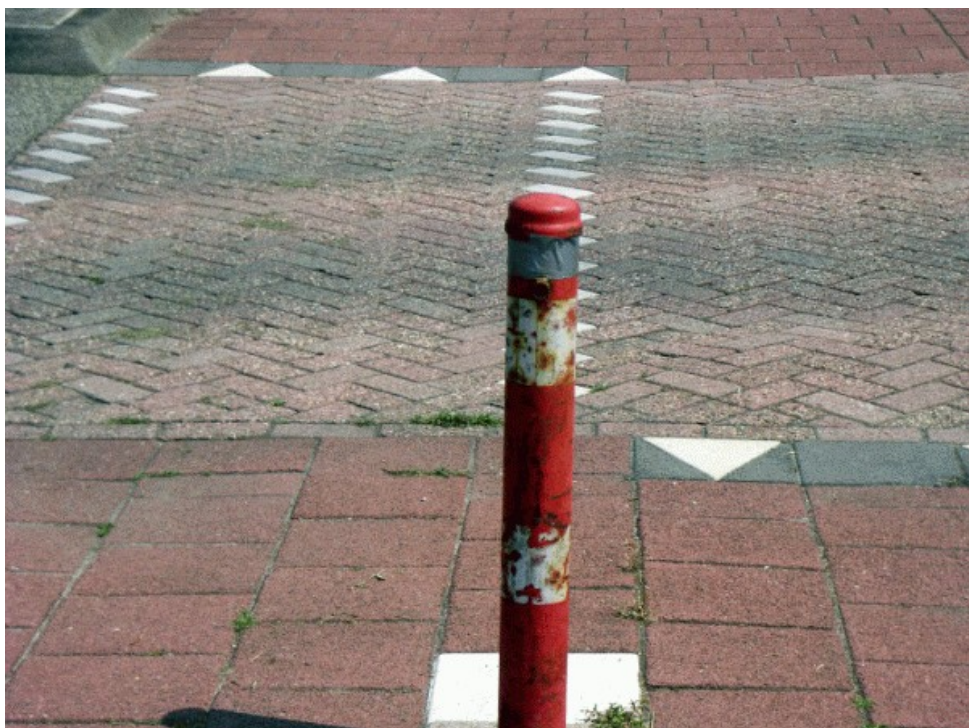
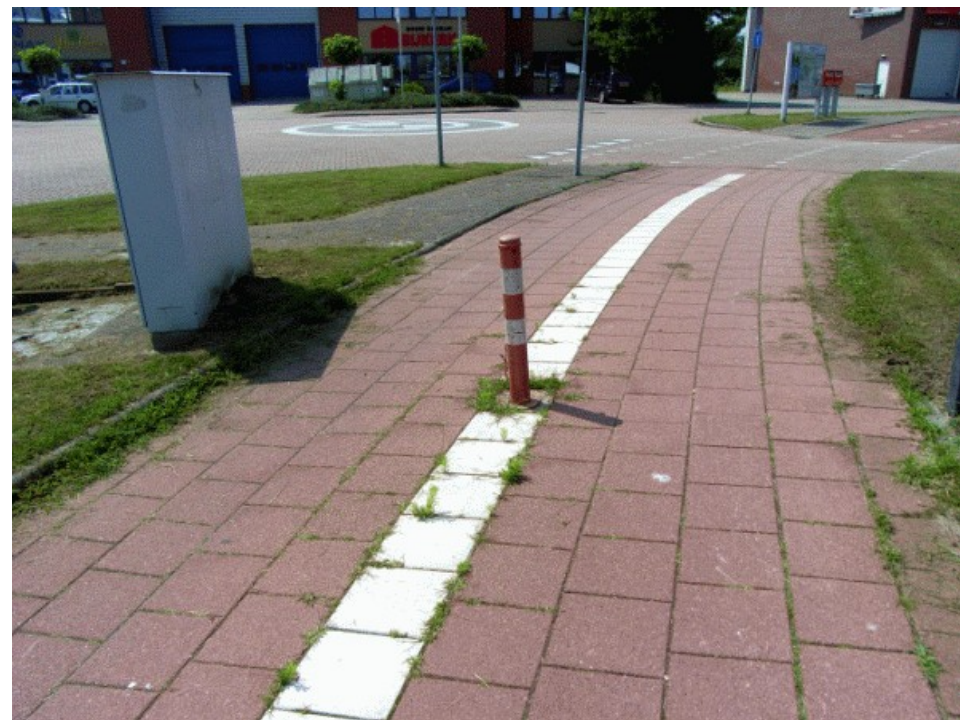
- paaltjes rond inritten, invoegingen die geen waarde hebben : er mag (en vaak kán) helemaal niet gereden worden .  
[foto 153, 154, sportlaan 2\*, 157, 165,
- paaltjes in doorsteken [foto 167,171, 178, 179, 180, 181] (Die van foto 157 en 167 kunnen door 1 goede worden vervangen.)
- de paaltjes naar het fietspad [foto 172, 173, 175] langs de A15 kunnen allemaal weg: wie gaat er nu met de auto via dat fietspad rijden? Desnoods een goed paaltje plaatsen aan het einde [foto 176]

We bevelen sterk aan alle paaltjes weg te halen en pas na herhaald gebleken ernstige overlast tot herplaatsing over te gaan.

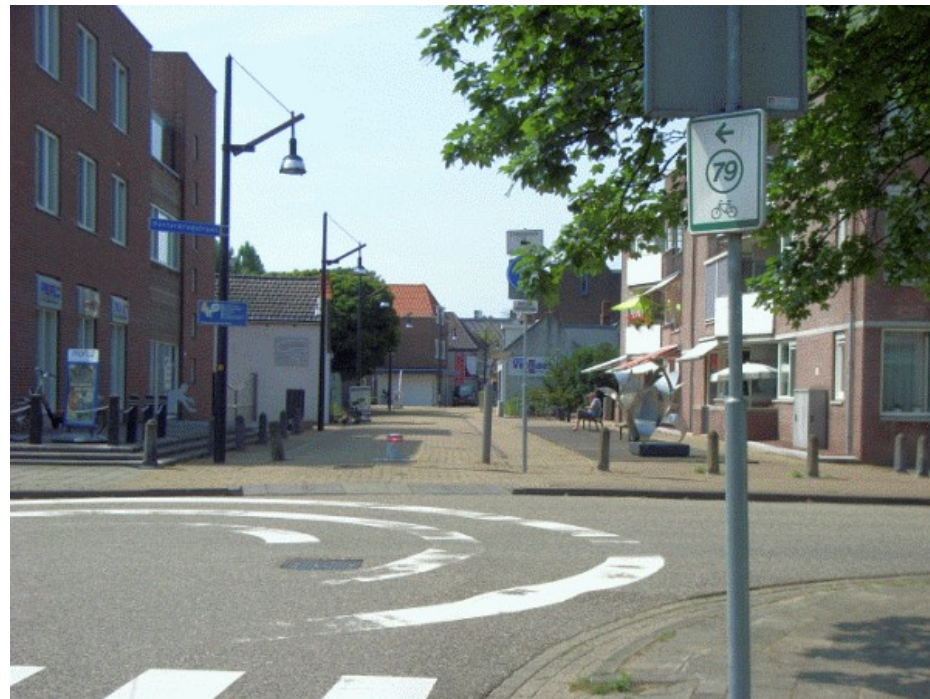
foto  
155  
156  
157  
158

Voor vreemden is de bewegwijzering onvoldoende. De weg naar het centrum is niet duidelijk. Waterbus idem. Baggermuseum heeft eigen bordjes , maar die stoppen op cruciale plaatsen. (b.v. foto 156: Toeristen kan je een extra bordje centrum geven en een waterbusbordje)  
[Een enkel bordje is heel vreemd : foto 166]

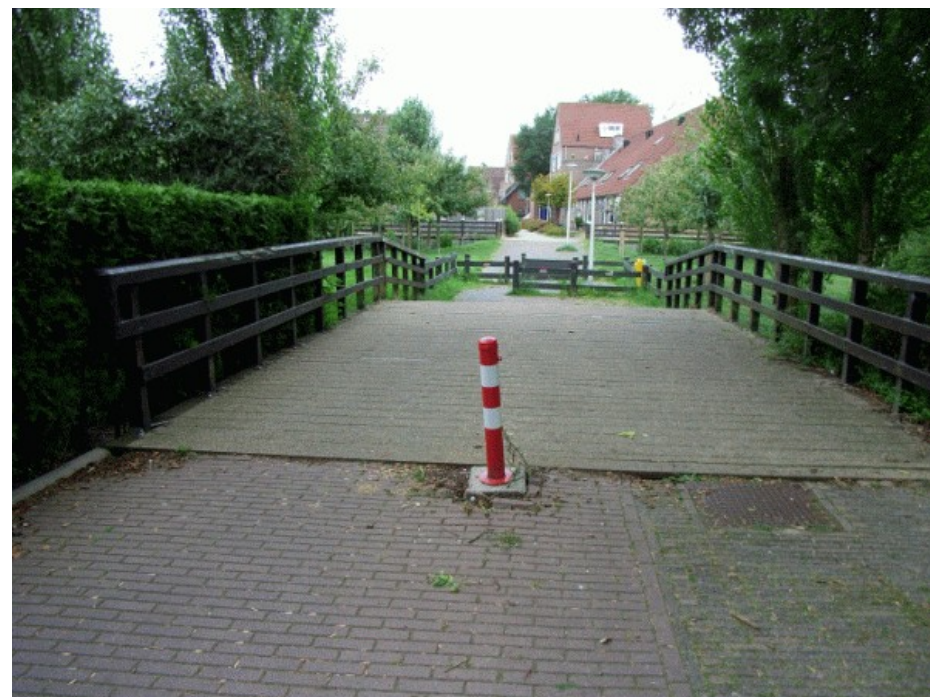
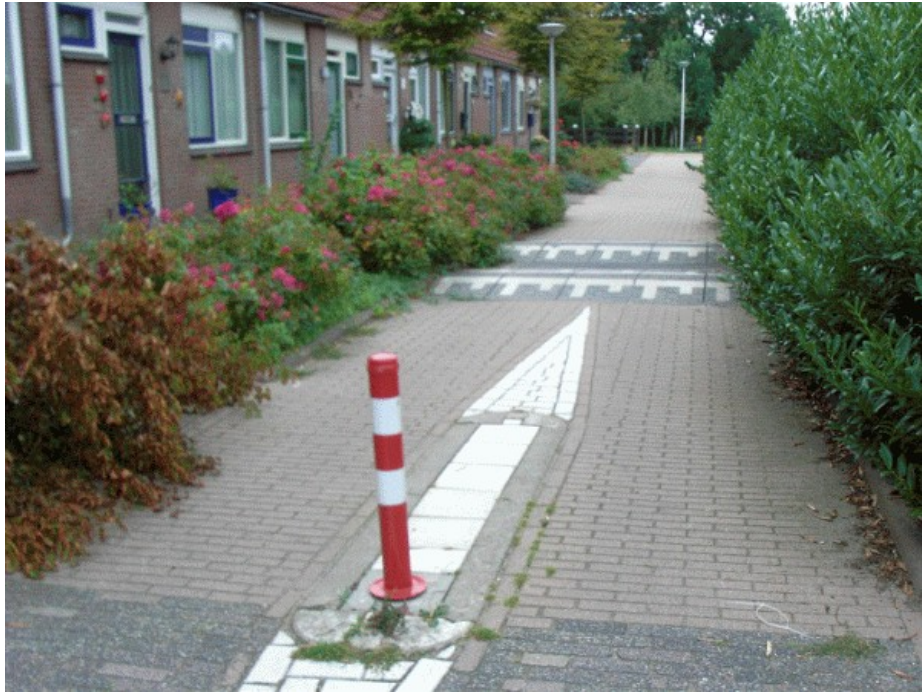
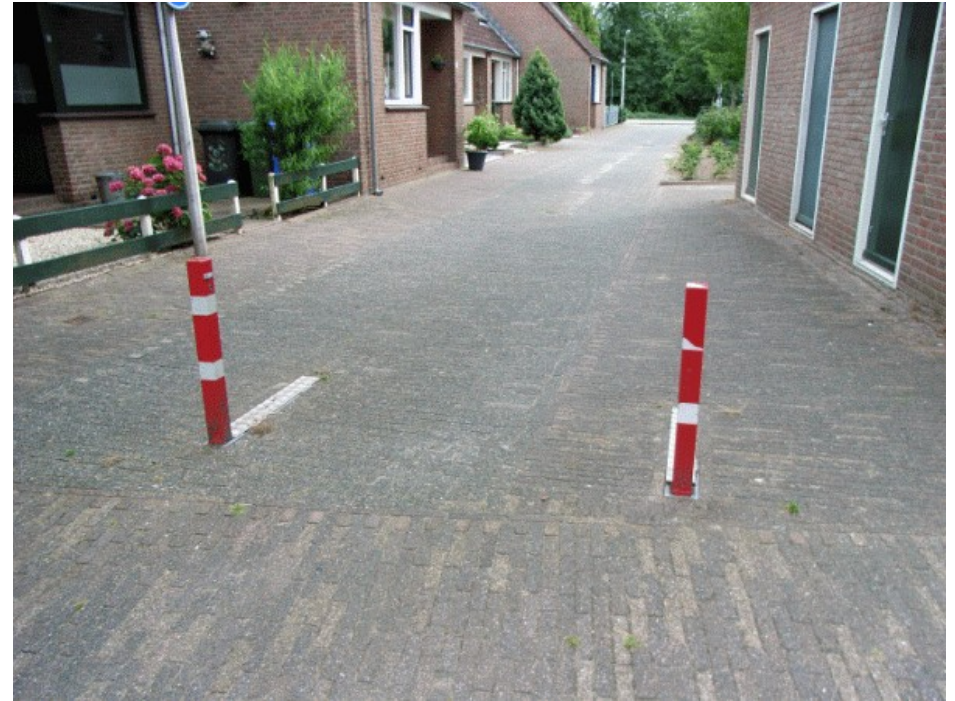
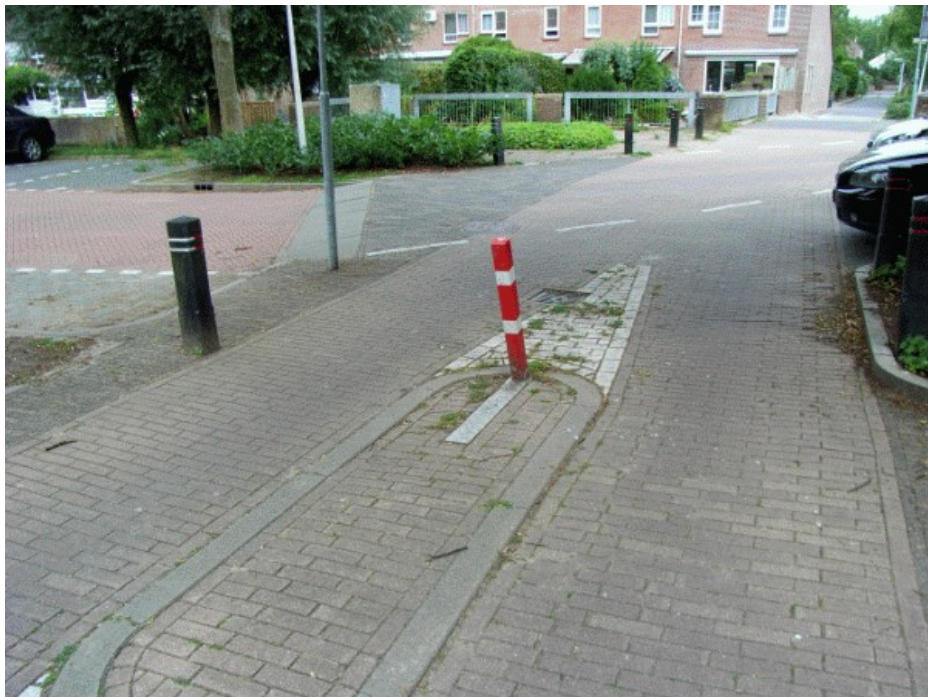
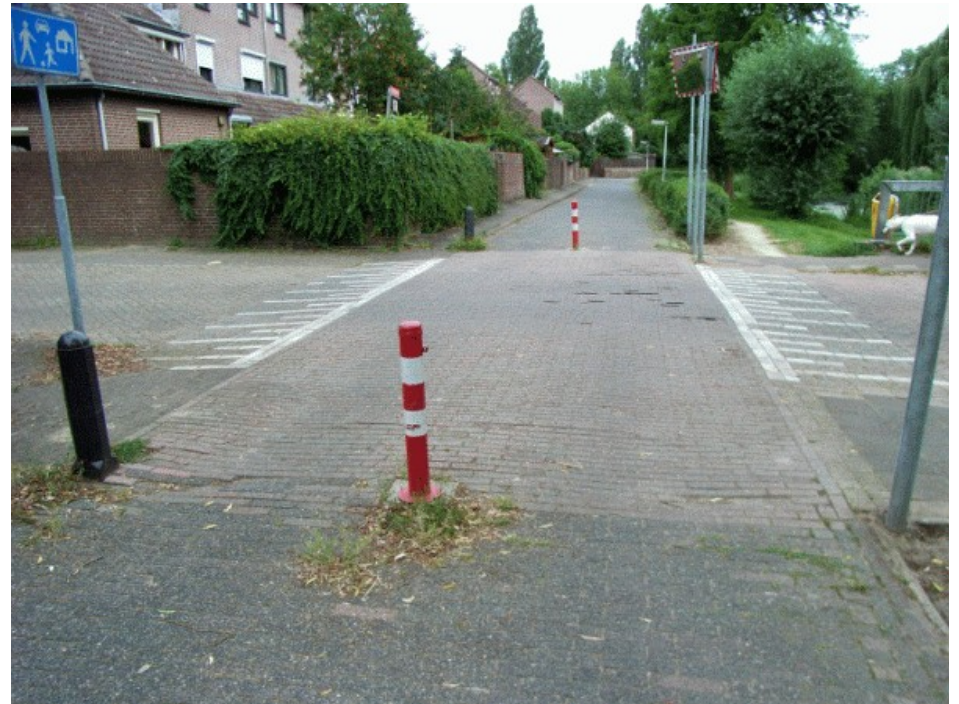
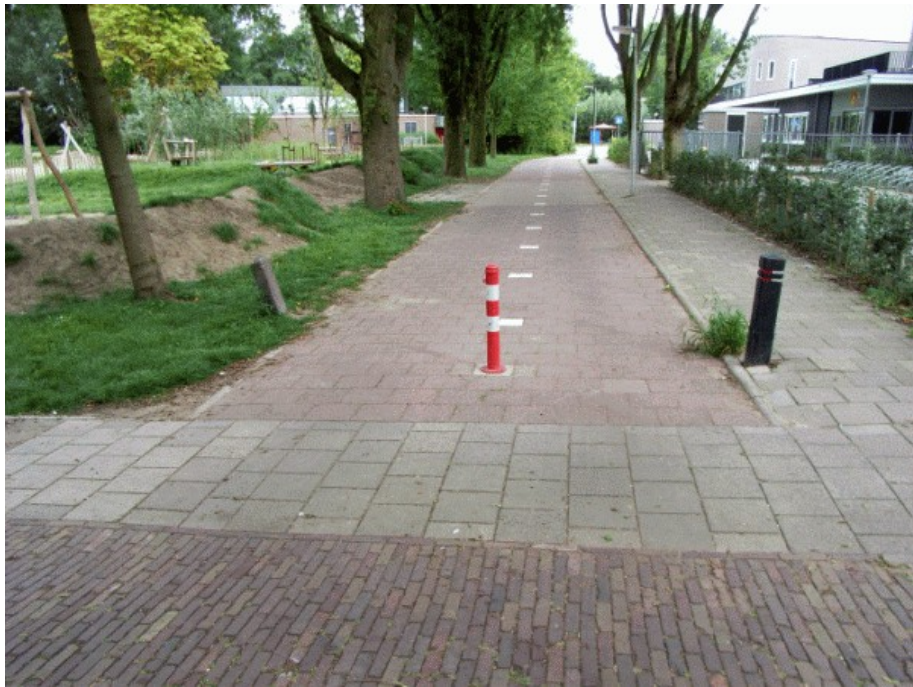
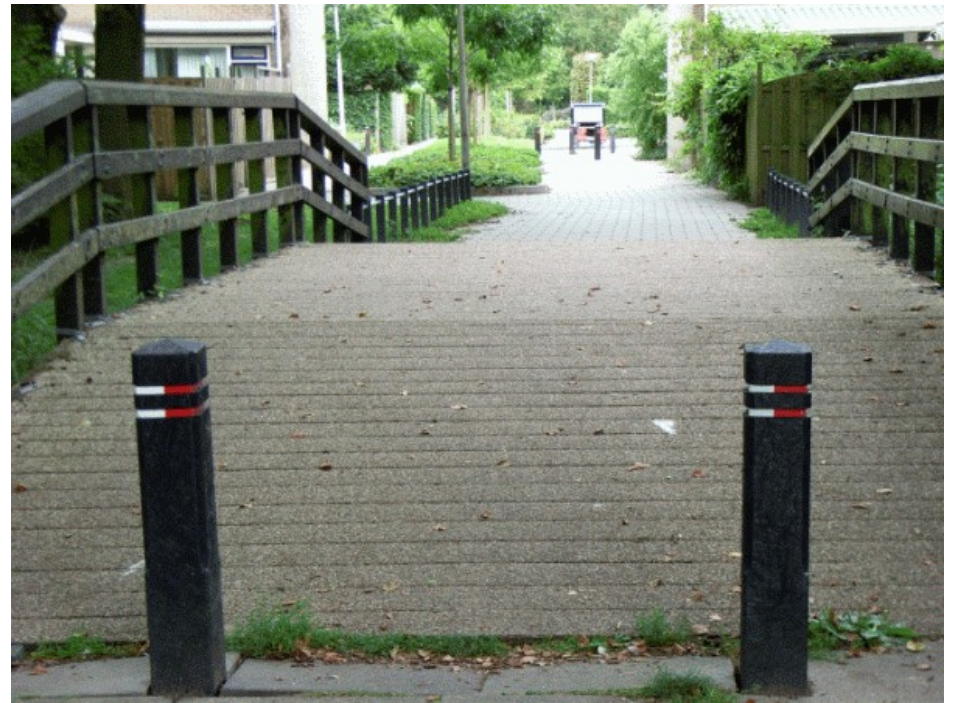
- paaltjes in woonwijken, waar nauwelijks doorrijgevaar is. [foto's 158 t/m 164, 174]

In dat geval mensvriendelijk paaltjes (liefst met led-verlichting) en de voorgeschreven belijning gebruiken. Zoals uit de foto's blijkt is er bijna nergens aan die belijning voldaan.

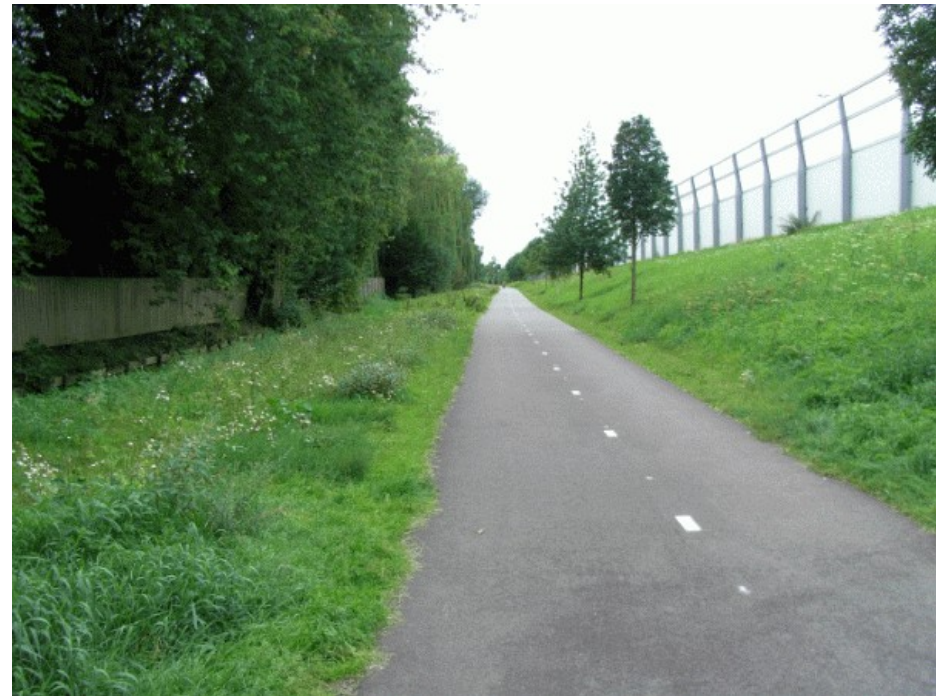
foto  
167  
168  
169  
170

We misten weinig wijkverbindingen. Daar waar zinvol zijn ze er – soms met matig wegdek en veelal met onnodige paaltjes. Een enkele maal kan er een doorsteekje bij, bv. op het traject van foto 168.

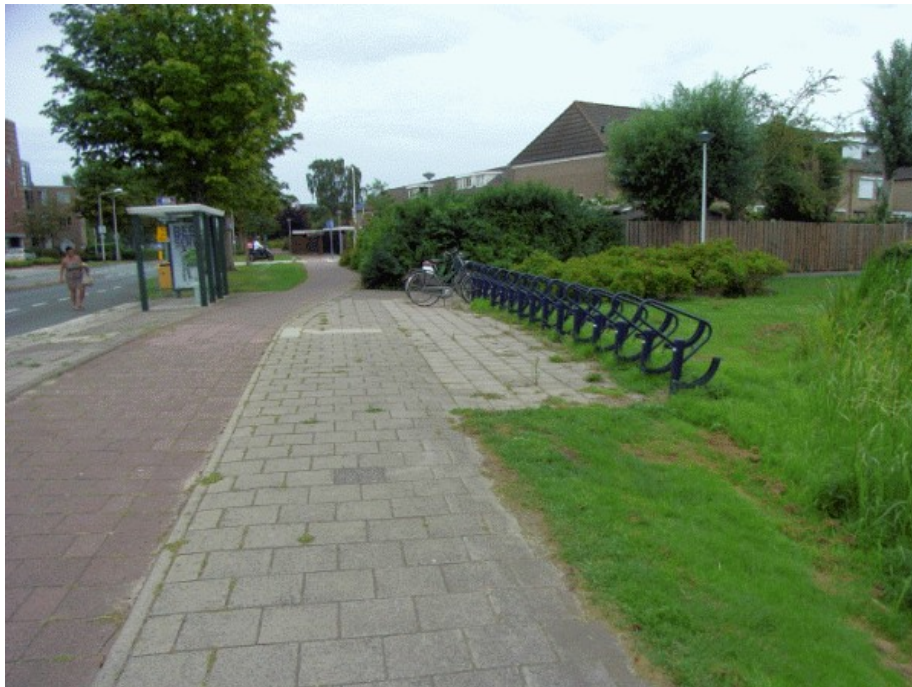
foto  
175  
176  
177  
178

Dat kan beter: plaats maximaal goedgekeurde fietsklemmen. Hoe het wél moet: foto 177 ; hoe het níet moet : foto:gem-huis .
