# **Fietsparkeervoorzieningen Dordrecht**

**2012**

Dit is een uitgave van de Fietzersbond, afdeling Drechtsteden

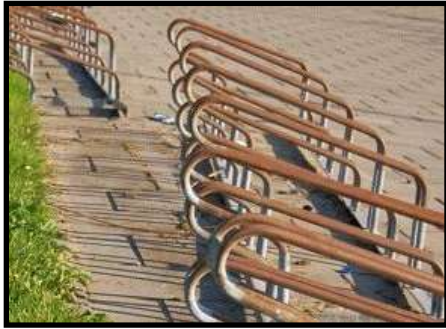
#### Voorbeeld 1

1. In deze fietsklemmen is het eenvoudig om de fiets te plaatsen (zie ook 4)(positief).
2. Bij deze fietsklemmen zijn geen speciale voorzieningen om de fiets aan de aarde te kunnen vastmaken (negatief).
3. Er zijn geen uitstekende onderdelen bij dit fietsenrek (positief).
4. De kans dat de fiets beschadigd wordt is vrij groot. Veel fietsers onderkennen dit ook, waardoor de klemmen om en om worden benut (negatief).
5. Het slot, indien aan de klem vastgemaakt, ligt dicht bij de grond (negatief).
6. Het materiaal is redelijk vandalismebestendig (positief).
7. Het rek is corrosiebestendig (positief).
8. Het rek bezit geen esthetische waarde (negatief).

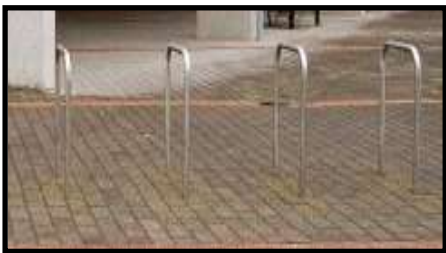
#### Voorbeeld 2

1. In deze fietsklemmen is het eenvoudig om de fiets te plaatsen (zie ook 4)(positief).
2. Bij deze fietsklemmen zijn voorzieningen om de fiets aan de aarde vast te maken (positief).
3. Er zijn geen uitstekende onderdelen bij dit fietsenrek (positief).
4. De kans dat de fiets beschadigd wordt is vrij klein (positief).
5. Het slot, indien vastgemaakt aan het rek, kan op de grond worden gelegd (negatief).
6. Het materiaal is redelijk vandalismebestendig (positief).
7. Het rek is corrosiebestendig (positief).
8. Het rek bezit geen esthetische waarde (negatief).

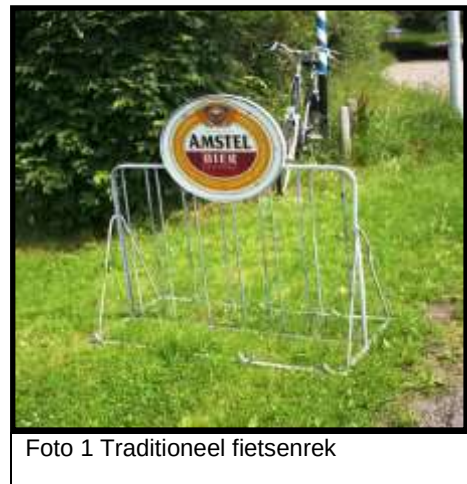
Foto 1 Traditioneel fietsenrek

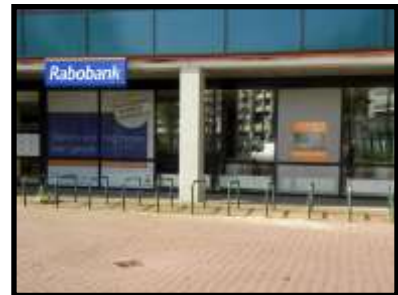
Foto 2 Nietjes op de Spuiboulevard

In 2001 is door de gemeente uitvoering gegeven aan het actieplan Fietsenstallingen binnenstad Dordrecht. Dit behelsde de plaatsing van een veelheid van zogenaamde nietjes (zie foto) en de vervanging van de bovengrondse stalling op het Statenplein door de (kleinere) kelder stalling in de Kolfstraat.

Veel van de stallingsvoorzieningen die na overneming van de CROW-richtlijnen zijn geplaatst zijn zogenaamde nietjes (zie foto 2). De gemeente heeft daarbij als norm dat er ook aanbindmogelijkheden moeten zijn.

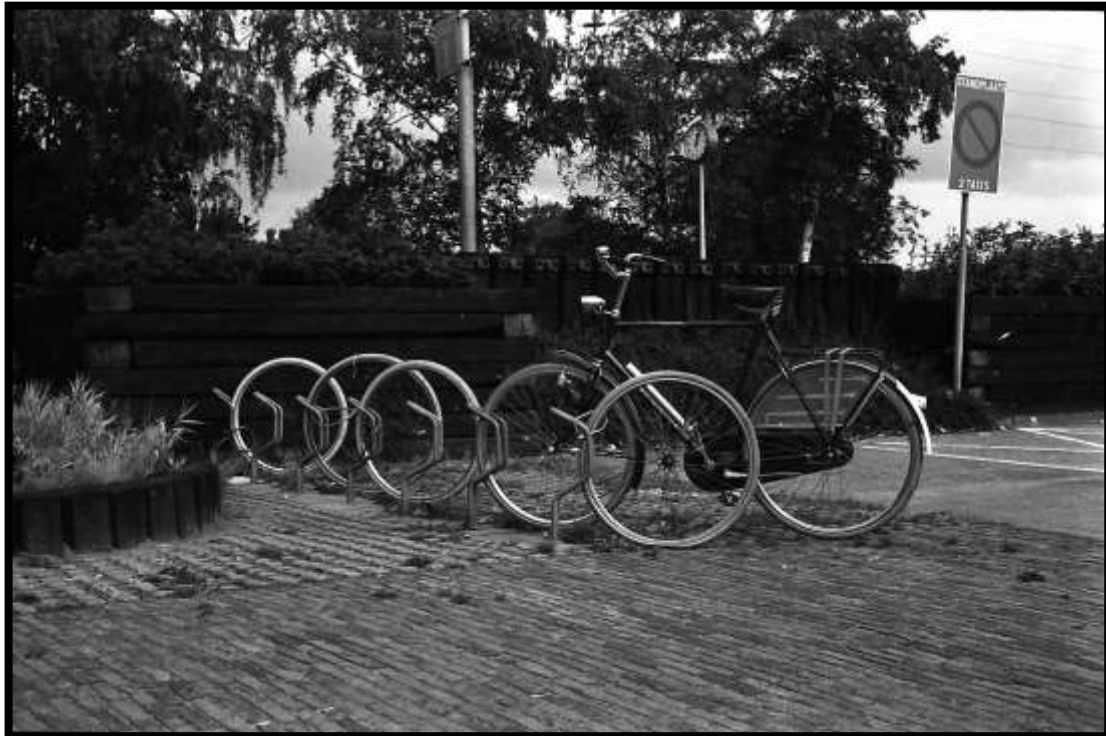
Foto 1 Wielenstalling Nijverdal
